### 5.4.3 PILASTRO N. 18

## 5.5 SAGGI VISIVI

## 5.2 CAROTAGGI

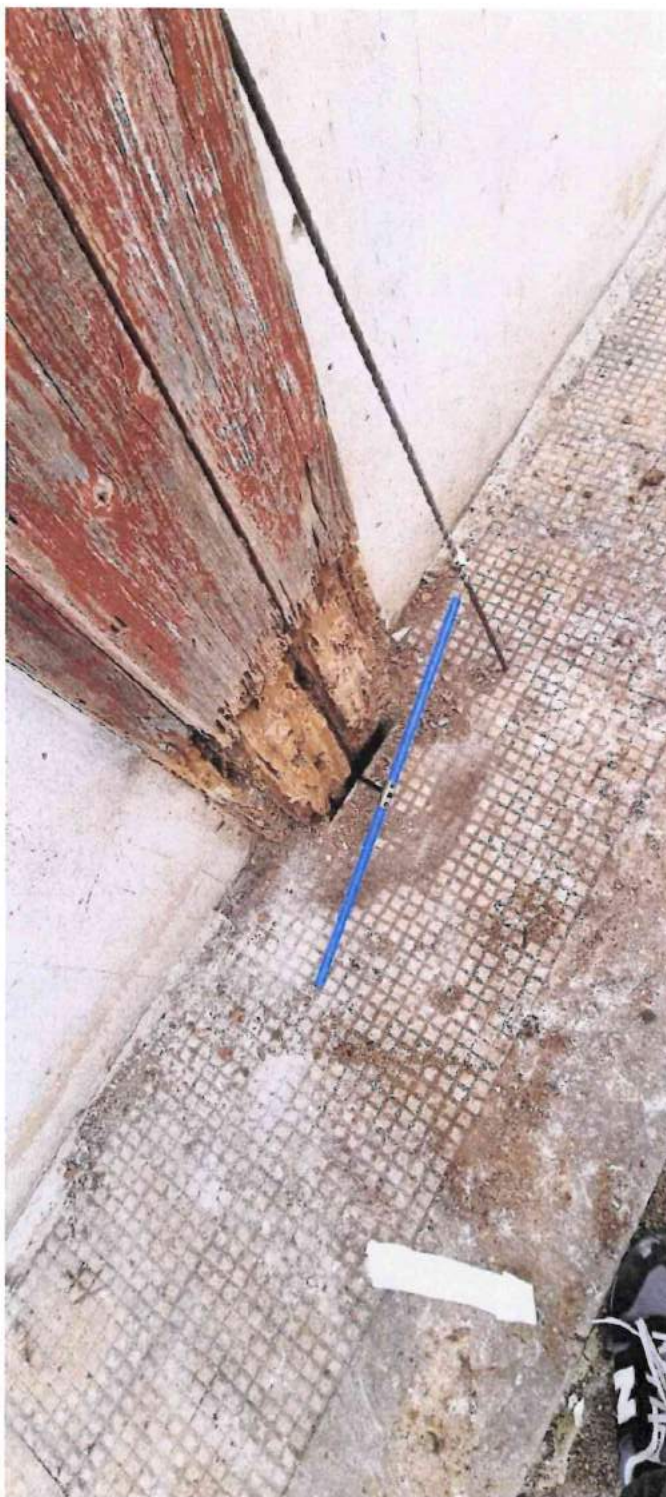
Il succhiello inserito in profondità con marcata inclinazione non incontra materiale solido.

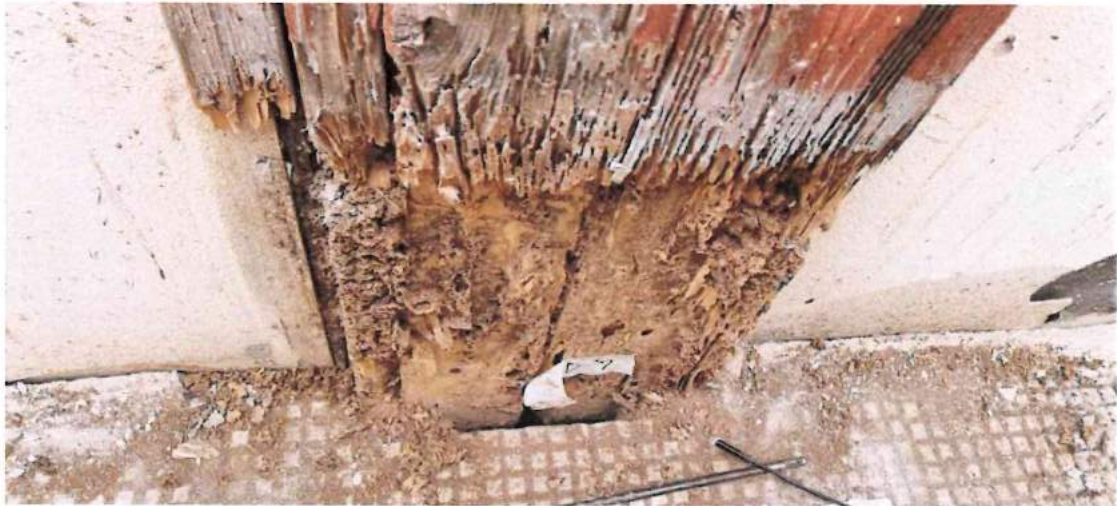
La prima lamella di legno, dello spessore di circa 4 cm, è stata interamente distrutta per un'altezza dal pavimento del marciapiede di circa 50 cm in entrambe le sezioni del pilastro.

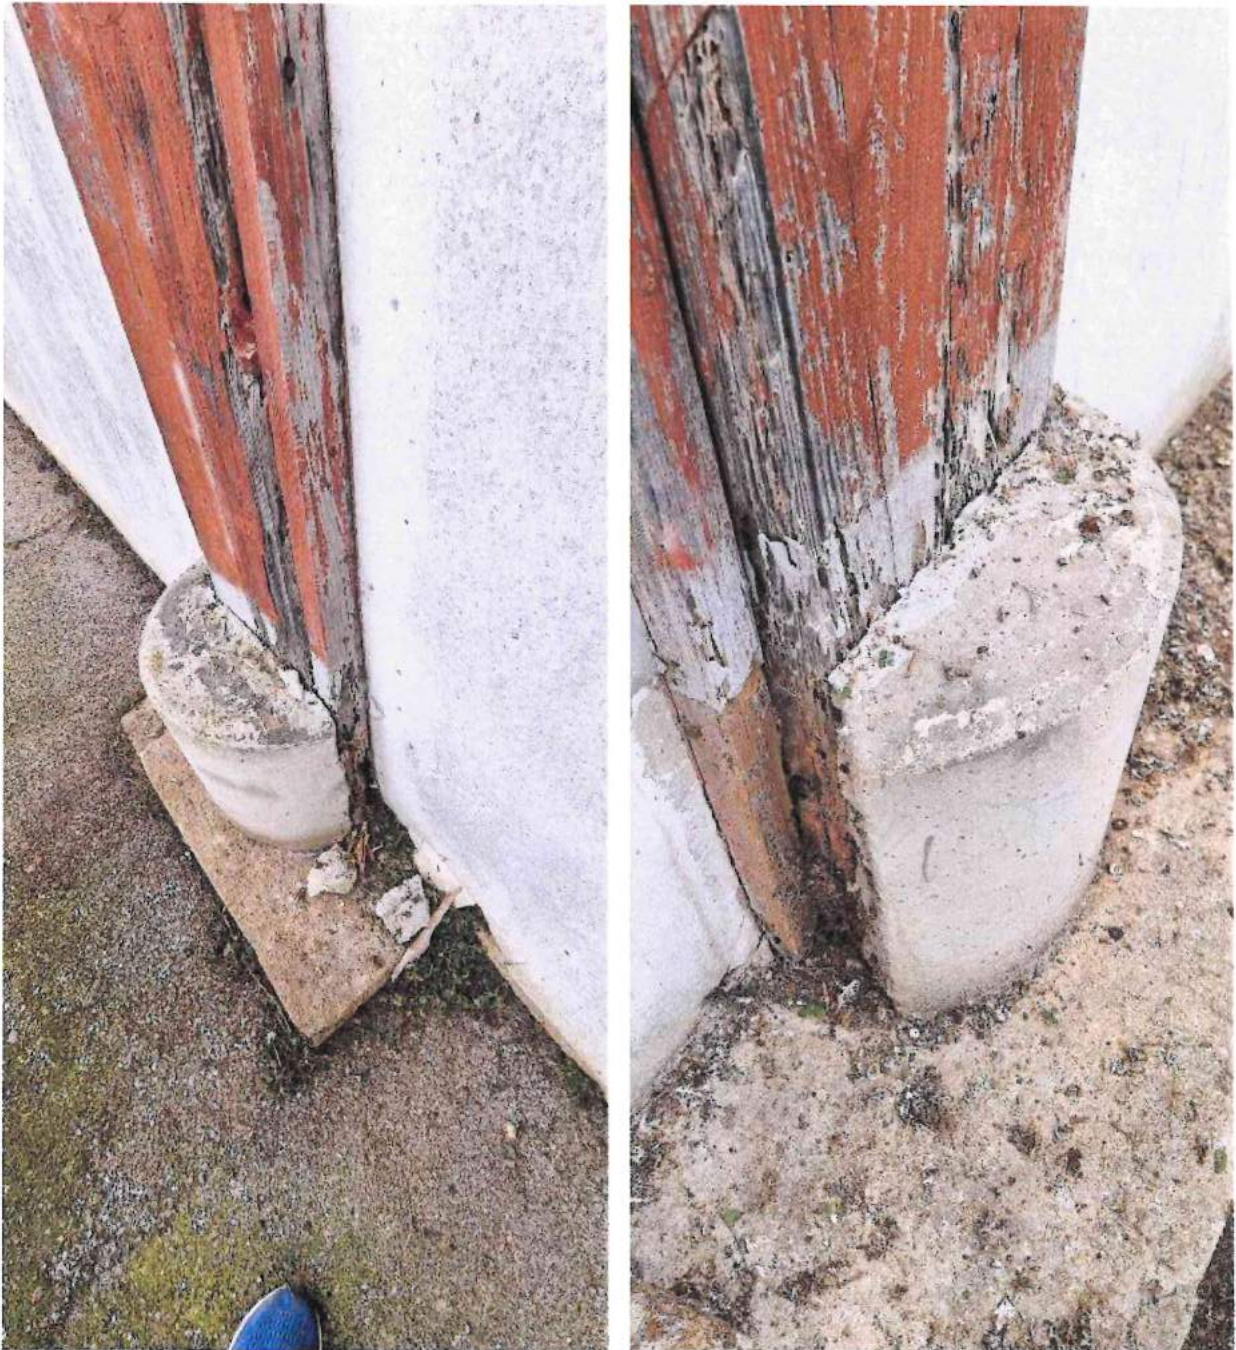
ALCUNI ESEMPI DI DEGRADO – FOTO SCATTATE PRIMA DELLE INDAGINI

I gusci a forma semicilindrica sono stati apposti **anni addietro**, molto probabilmente per contrastare l'avanzamento del degrado già in atto.

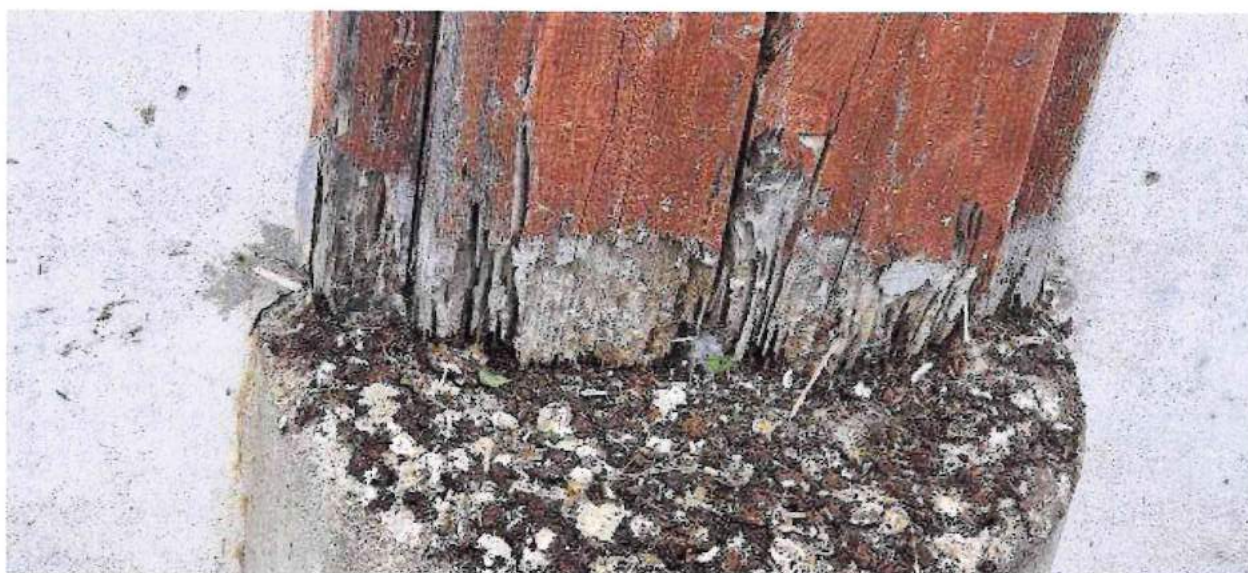
PARTICOLARI DI DEGRADO NELLA PARTE INFERIORE DI ALCUNI PILASTRI

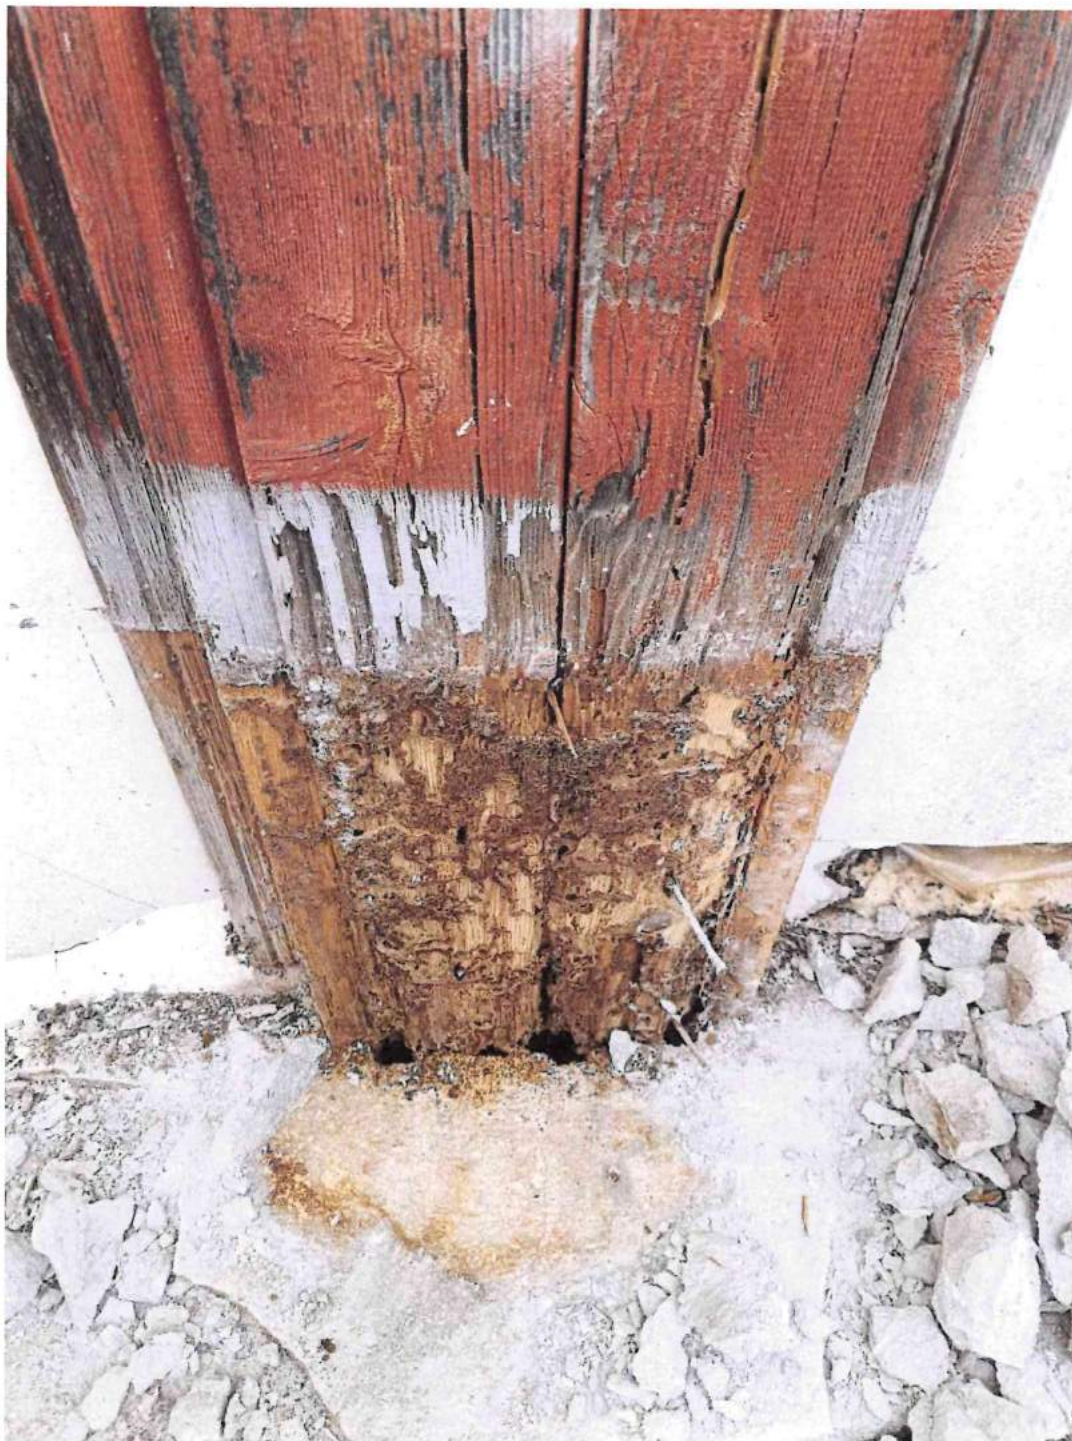
DEGRADO PRESENTE IMMEDIATAMENTE AL DI SOPRA DEL GUSCIO IN CLS

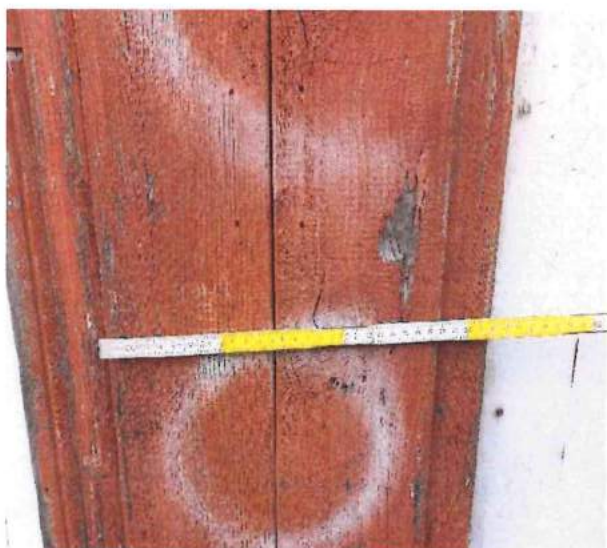
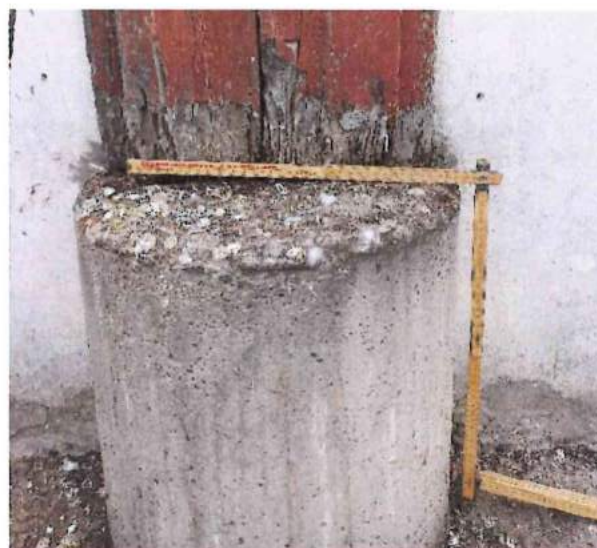
IL LEGNO LAMELLARE ALL'INTERNO DEI GUSCI IN CLS RISULTA COMPROMESSO IRRIMEDIABILMENTE

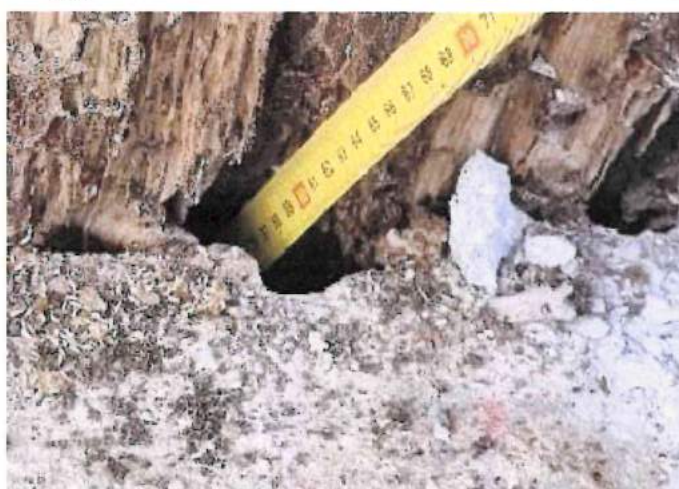
Il metro flessibile è stato introdotto fino alla profondità di circa 60 cm con leggera inclinazione a sinistra, il succhiello con leggera inclinazione a destra: si dimostra l'assenza della base del pilastro.

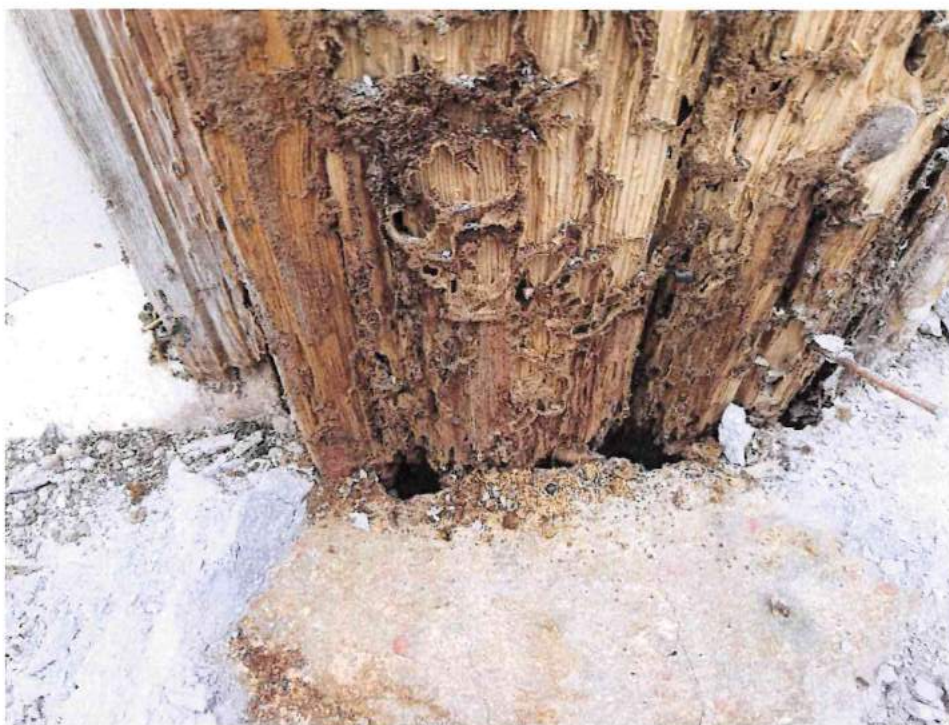
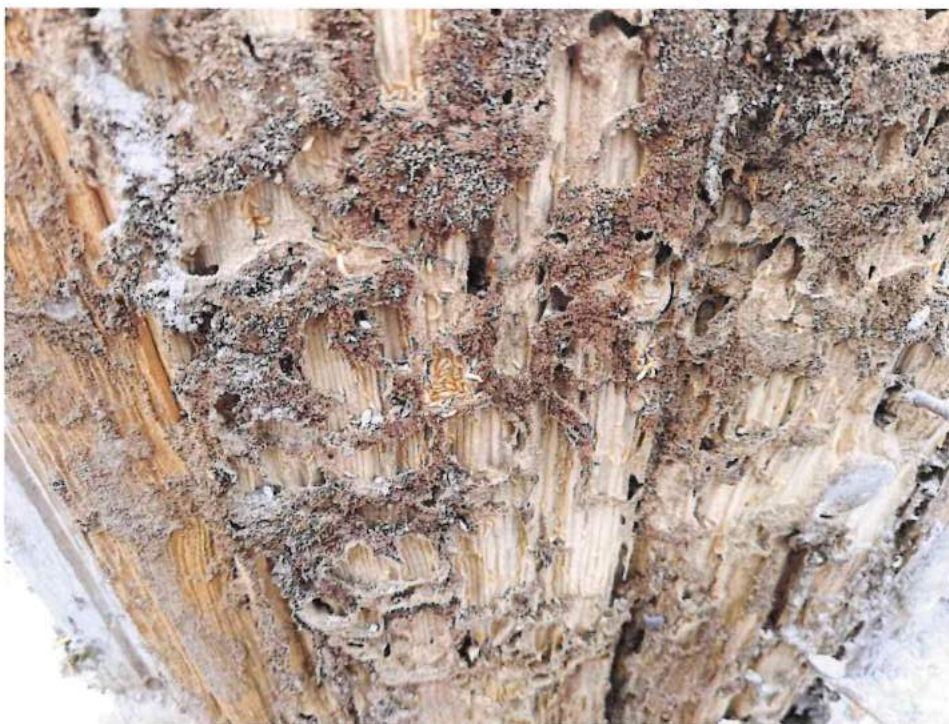
#### 5.4.2 PILASTRO N. 4

Rimosso il guscio in cls si vedono i segni dell'attacco subito dalle termiti. Gli escrementi delle termiti, chiamati anche "termiti frass" sono il risultato della loro digestione della cellulosa.

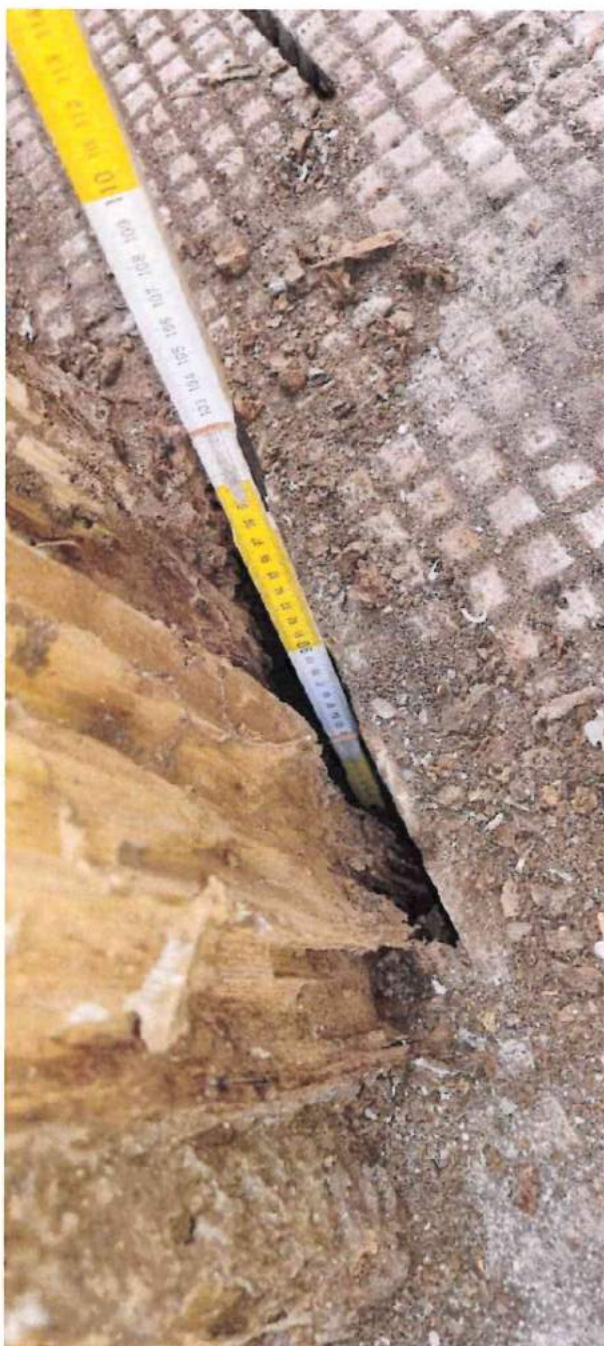
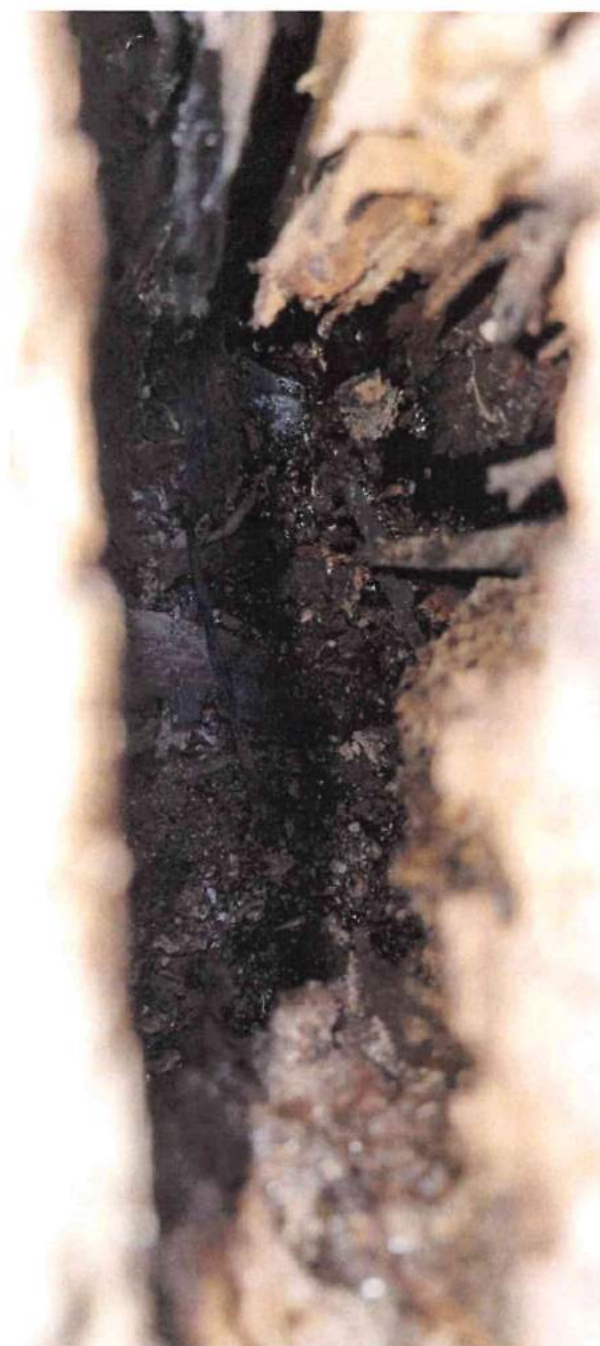
Prima il metro rigido e poi la video ispezione mostrano l'assenza della base del pilastro.

La presenza dell'acqua si spiega come segue. Su questo lato (C) della struttura la quota di calpestio è più alta rispetto al lato "A" pertanto il livello superiore del bicchiere in cls è posto al di sotto del piano del marciapiede consentendo il riversamento delle acque nel bicchiere stesso.

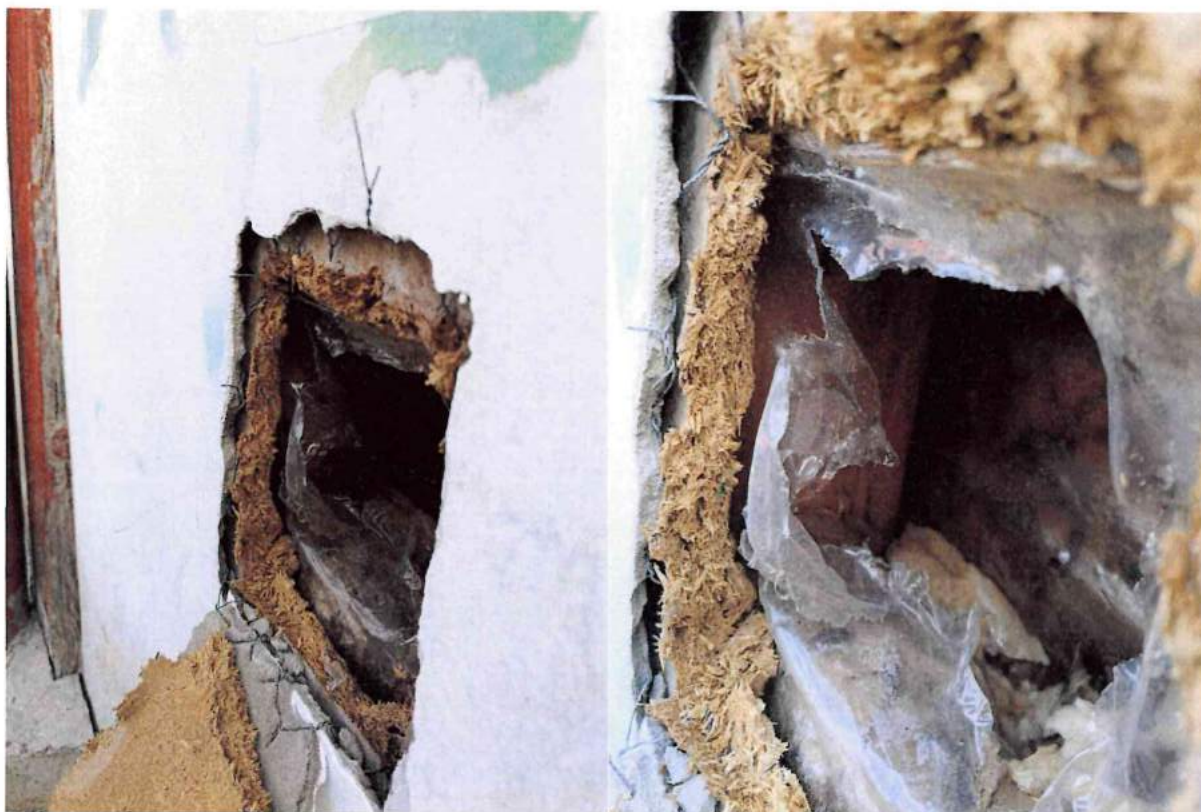
Il pannello degradato visto dall'interno. Si nota il distacco del montante verticale dalla trave e la lana di roccia umida al tatto.

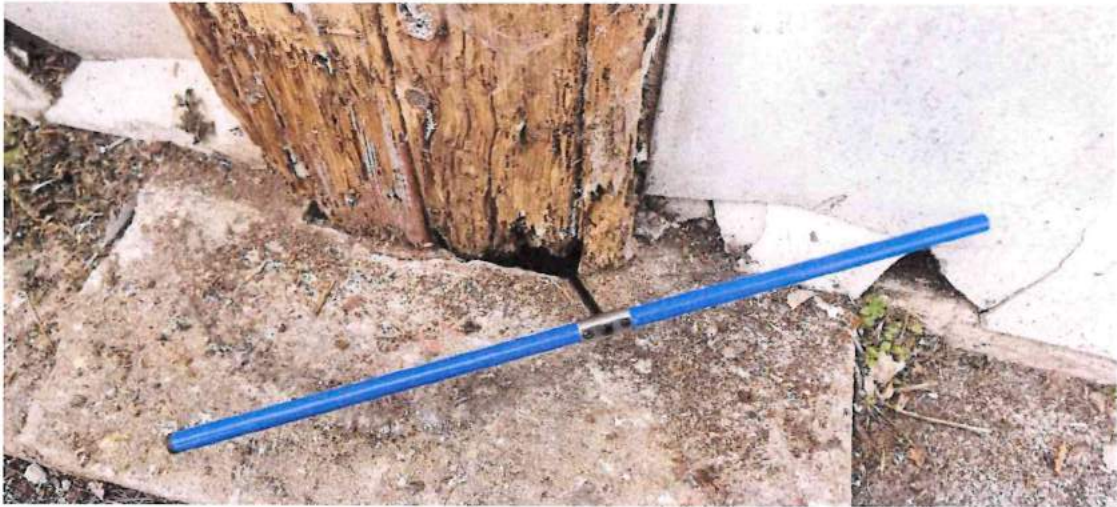
### 5.2.3 MICROCAROTA N. 3

Non è stato possibile prelevare, dal pilastro n. 6, la microcarota n. 3: la base del pilastro è completamente inesistente in quanto ammalorata e infestata da insetti.

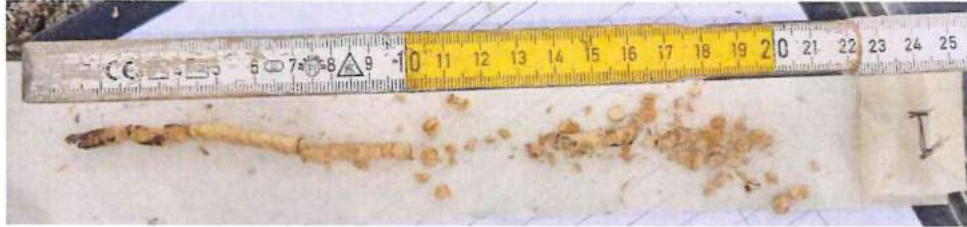
### 5.2.1 MICROCAROTA N. 1

La microcarota n. 1, prelevata dal pilastro n. 6, a circa 70 cm dal collo del bicchiere, si presenta di colore giallino tendente al bianco opaco, completamente secco; il legno è completamente frazionato e truciolato si è avuta difficoltà ad estrarre il provino.

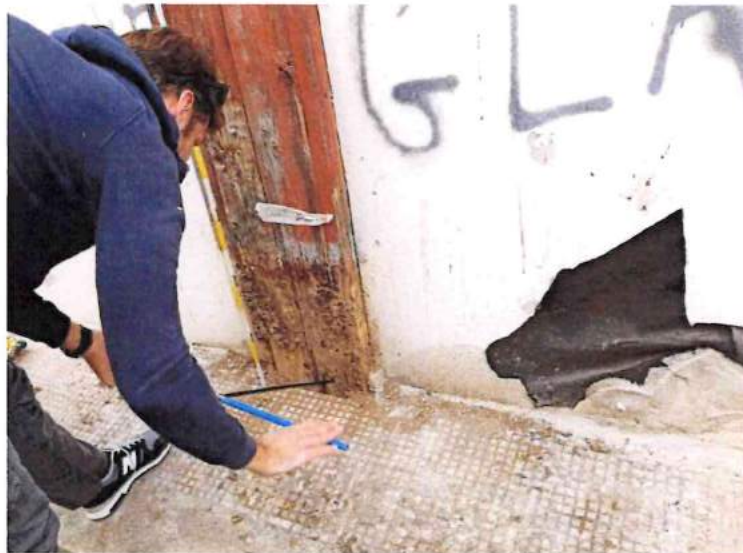
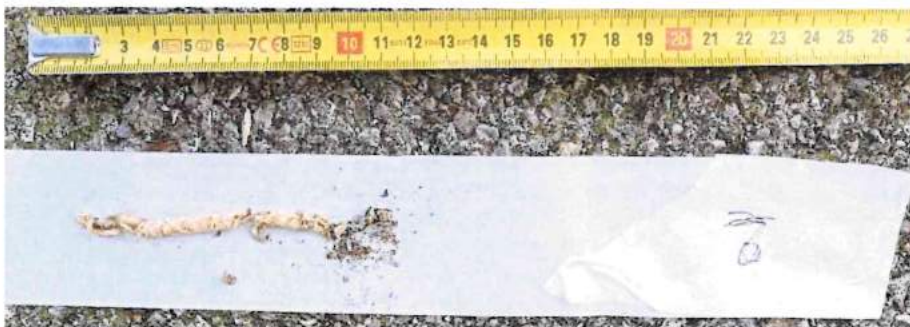
### 5.2.2 MICROCAROTA N. 2

La microcarota n. 2 è stata prelevata dal pilastro n. 6 in maniera inclinata partendo da pochi centimetri al di sopra del collo del bicchiere: si presenta di colore giallino tendente al bianco opaco, completamente secco; il legno è completamente frazionato e truciolato.

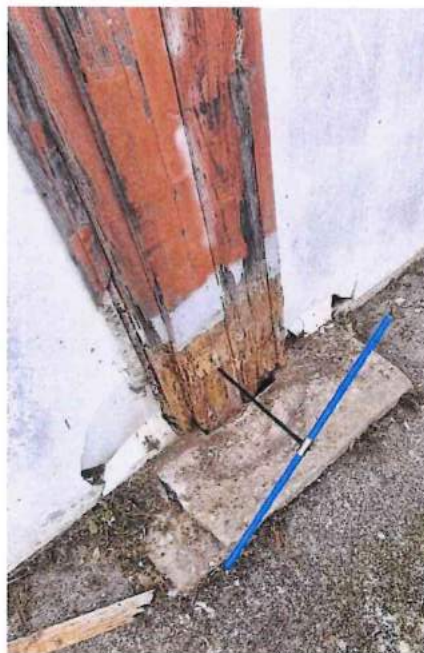
Carotaggio con succhiello di Pressler su pilastro N. 6

È stato effettuato il prelievo di n. 3 carote a quote diverse del pilastro utilizzando il succhiello di Pressler per effettuare un controllo visivo del materiale estratto.

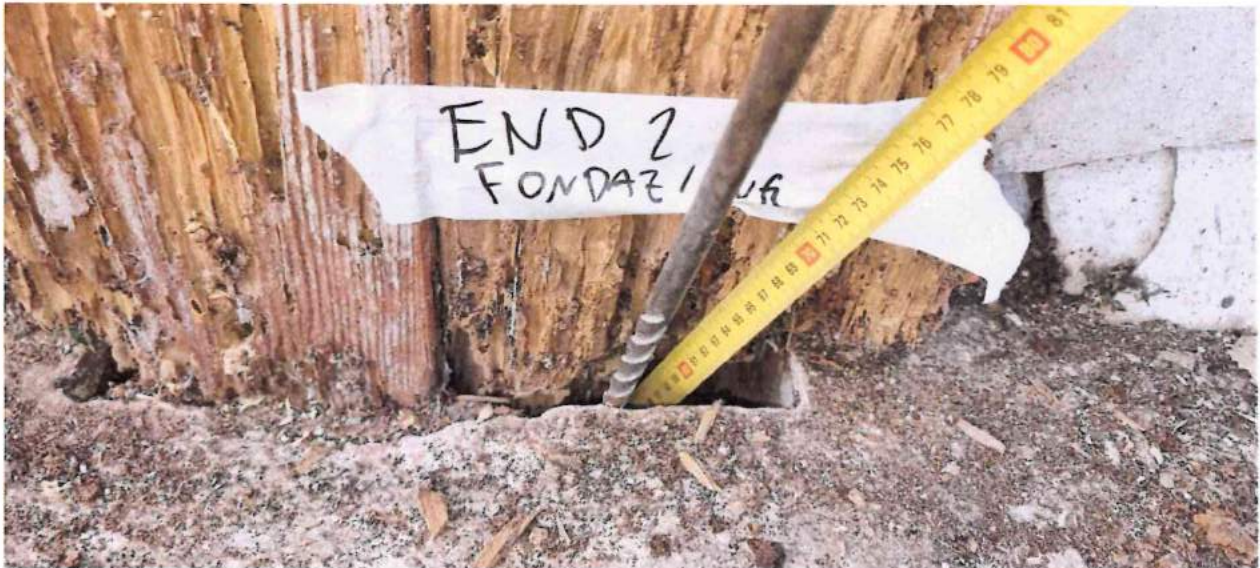
Anche il metro flessibile raggiunge la profondità di circa 60 cm senza incontrare il pilastro

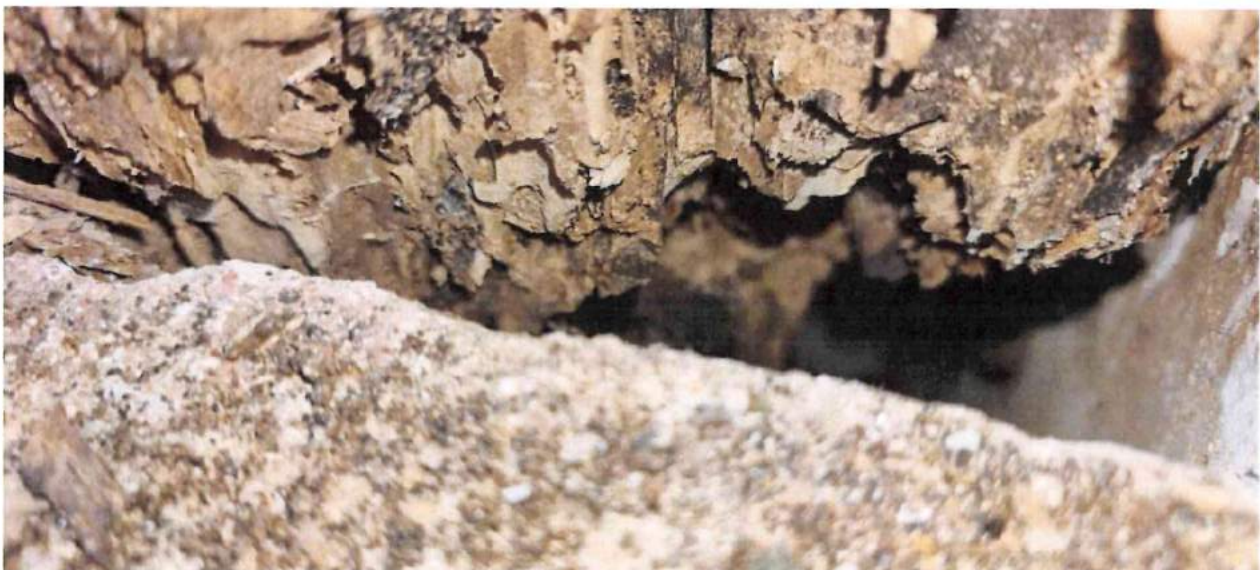
Si intravedono le pareti del bicchiere in c.a. di fondazione

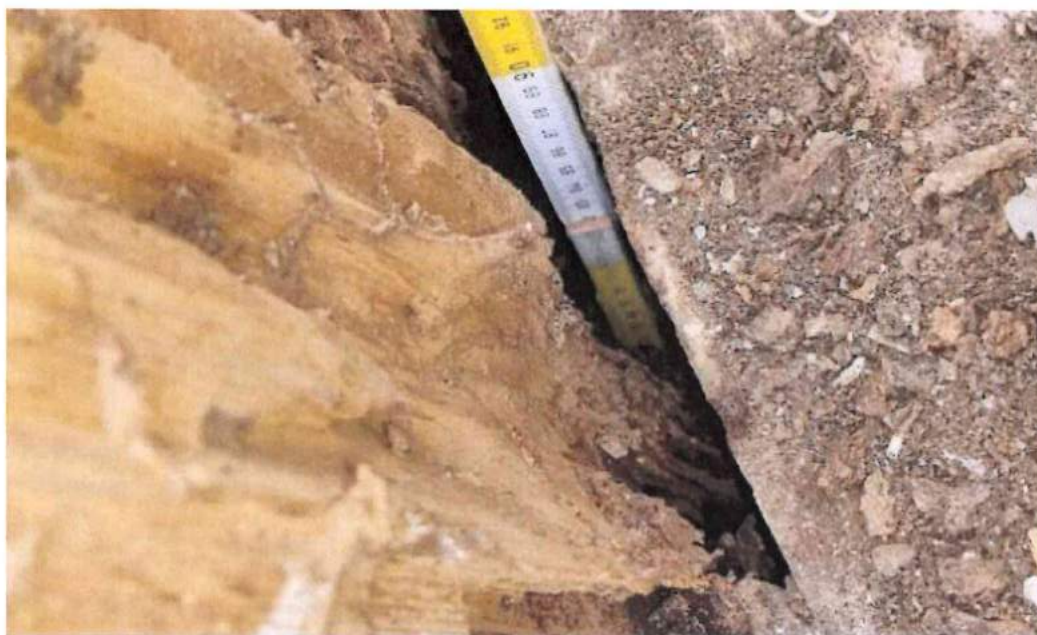
Metro rigido infisso per circa 83 cm.

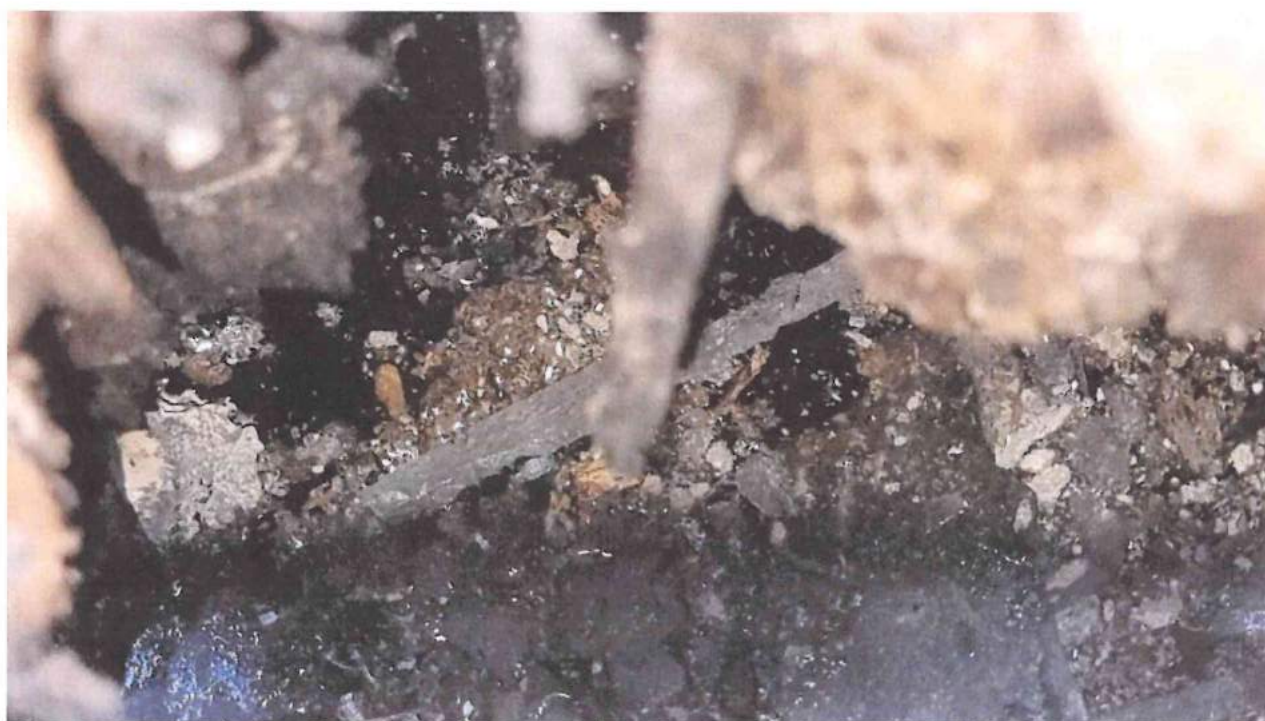
L'acqua occupa circa la metà dell'altezza del bicchiere in cls.

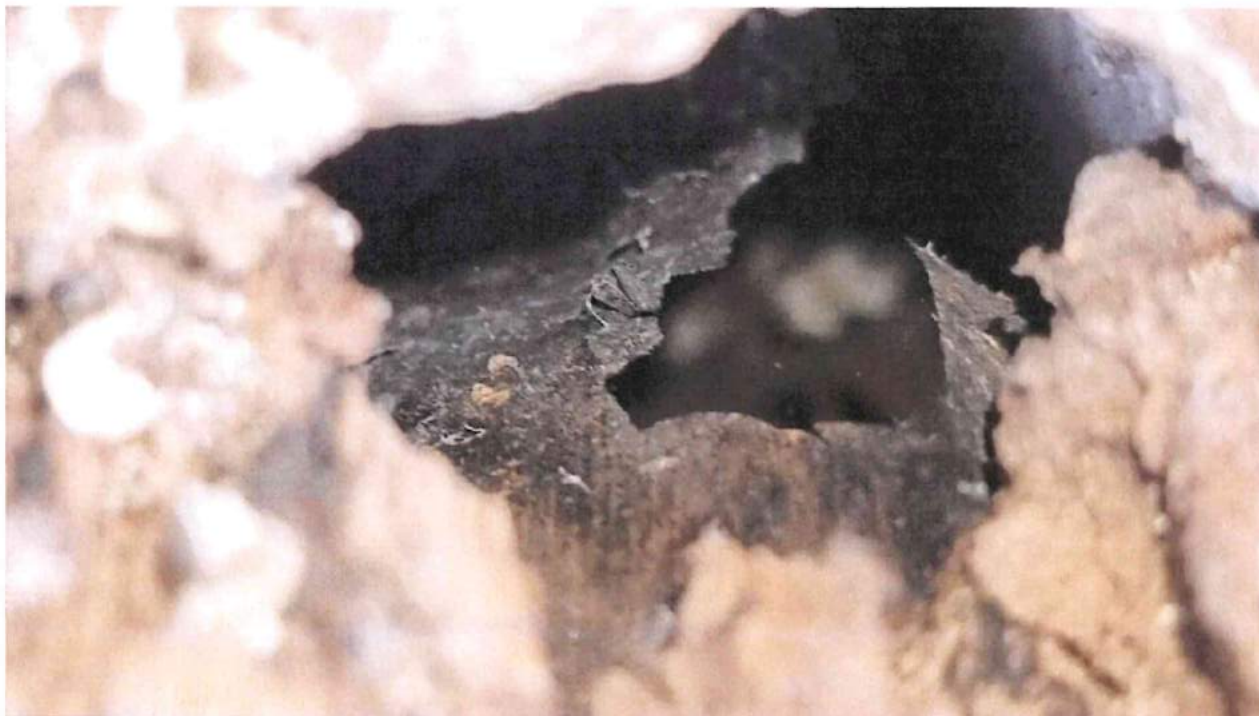
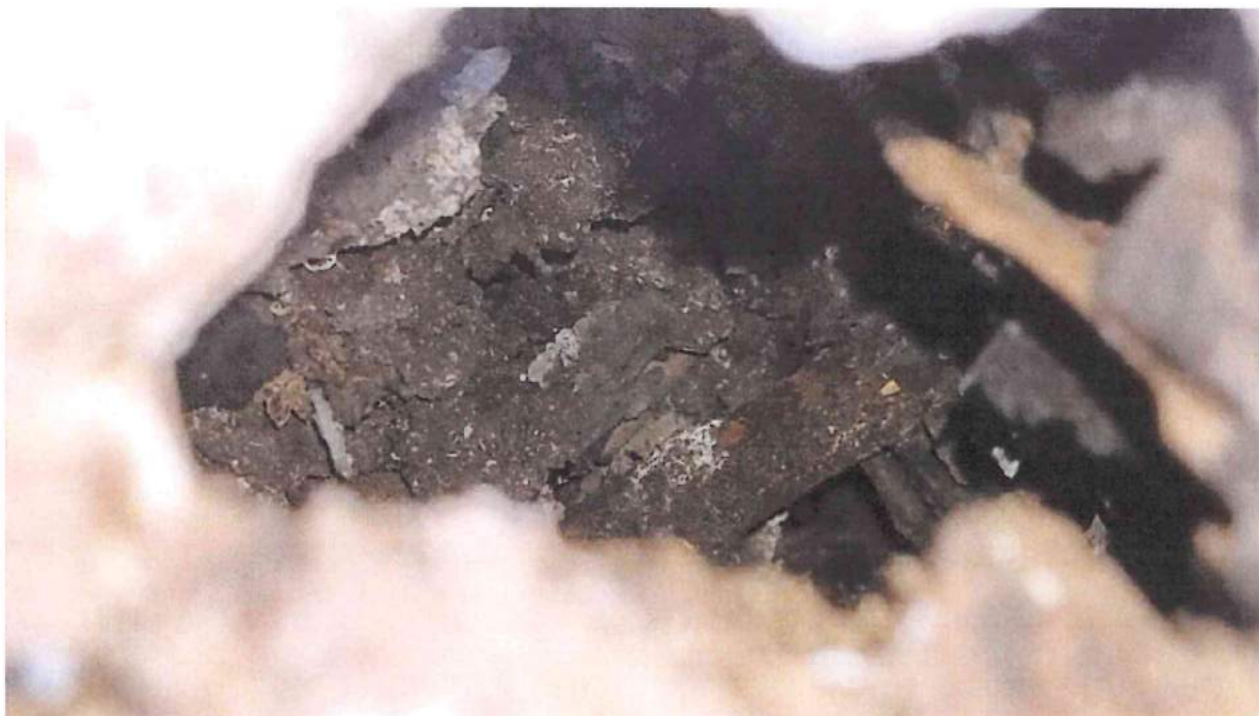
Dimostrata l'assenza della base del pilastro.

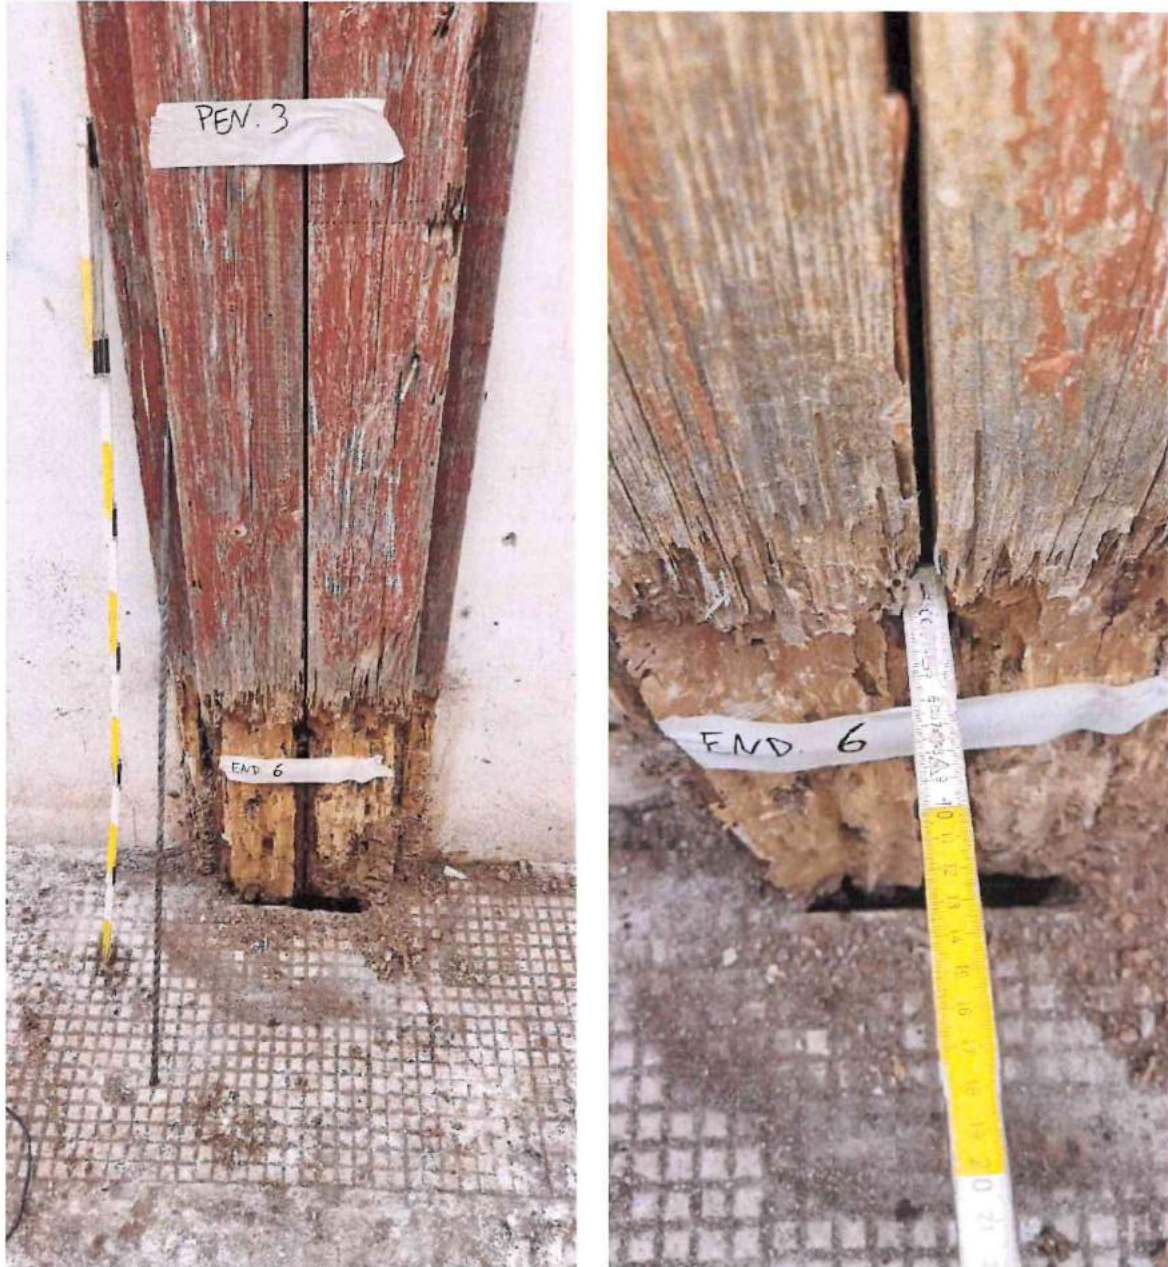
#### 5.4.4 PILASTRO N. 14

La prima lamella di legno, dello spessore di circa 4 cm, è stata interamente distrutta per un'altezza dal pavimento del marciapiede di circa 50 cm in entrambe le sezioni del pilastro (fenomeno comune a tutti i pilastri indagati).

La parte degradata è emersa dopo la rimozione del guscio in calcestruzzo.
