### 5.4.3 PILASTRO N. 18

## 5.5 SAGGI VISIVI

## 5.2 CAROTAGGI

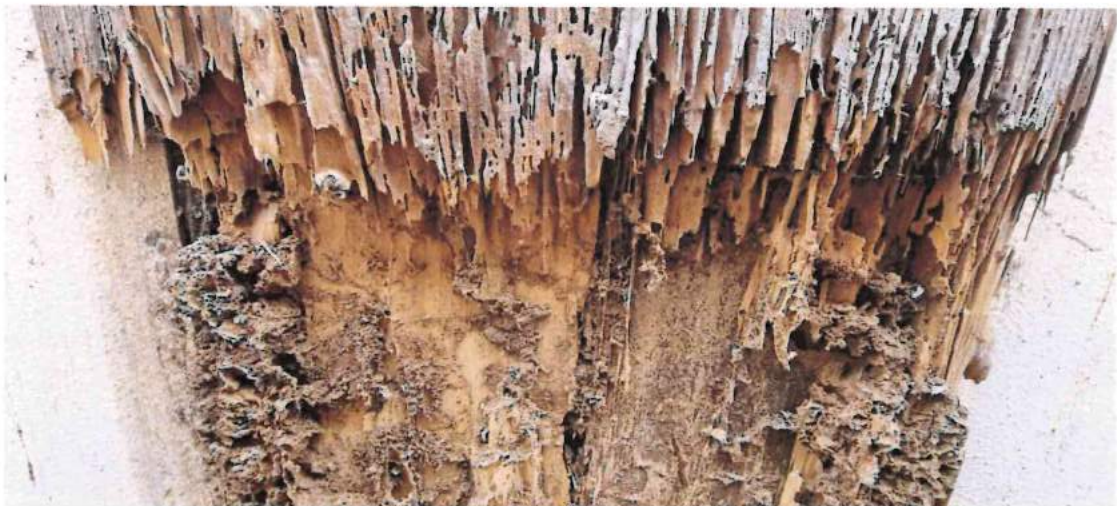
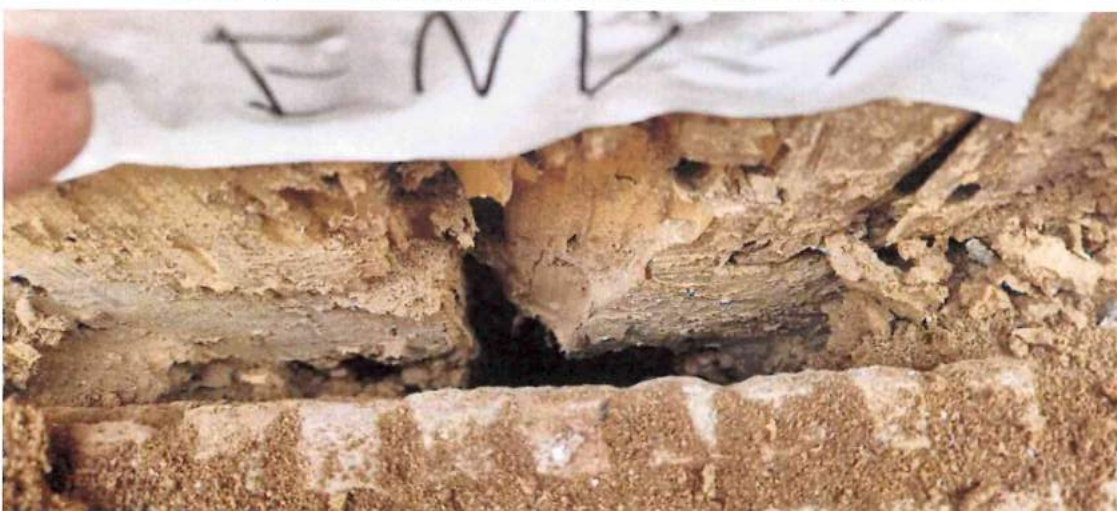
La prima lamella di legno, dello spessore di circa 4 cm, è stata interamente distrutta per un'altezza dal pavimento del marciapiede di circa 50 cm in entrambe le sezioni del pilastro.

ALCUNI ESEMPI DI DEGRADO – FOTO SCATTATE PRIMA DELLE INDAGINI

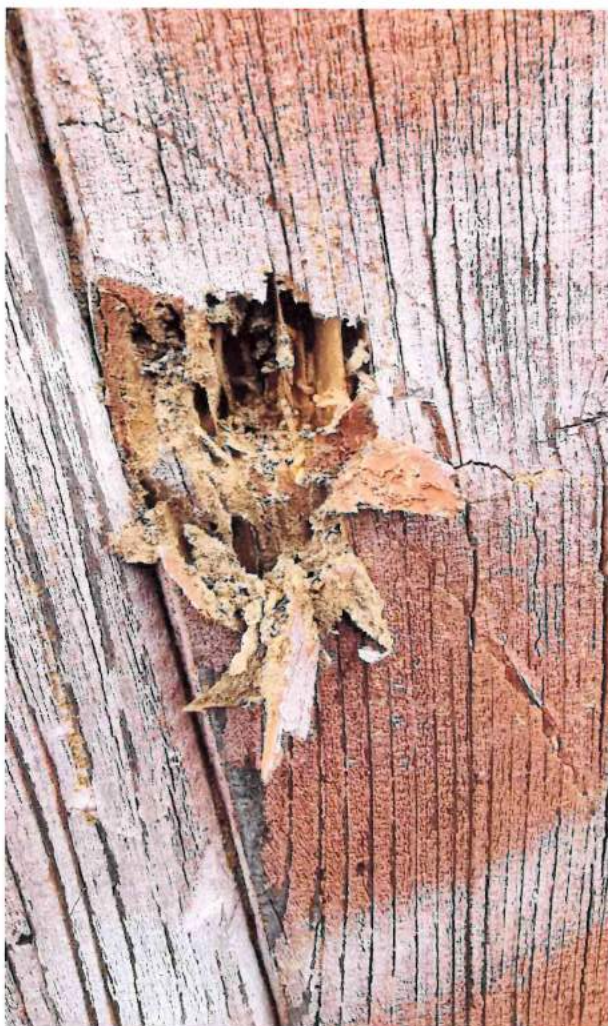
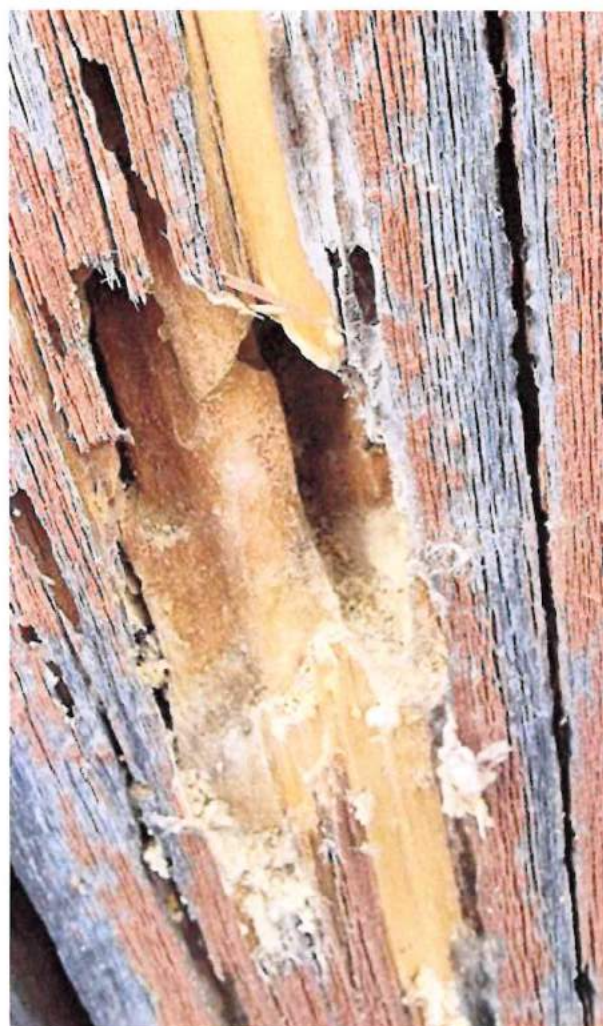
I gusci a forma semicilindrica sono stati apposti **anni addietro**, molto probabilmente per contrastare l'avanzamento del degrado già in atto.

PARTICOLARI DI DEGRADO NELLA PARTE INFERIORE DI ALCUNI PILASTRI

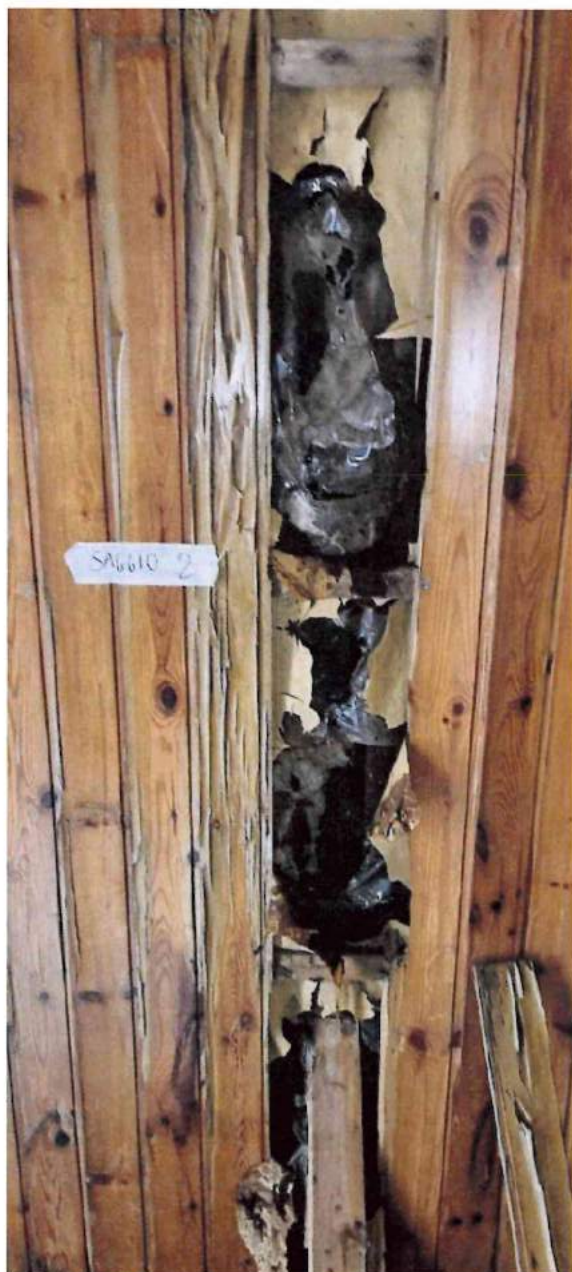
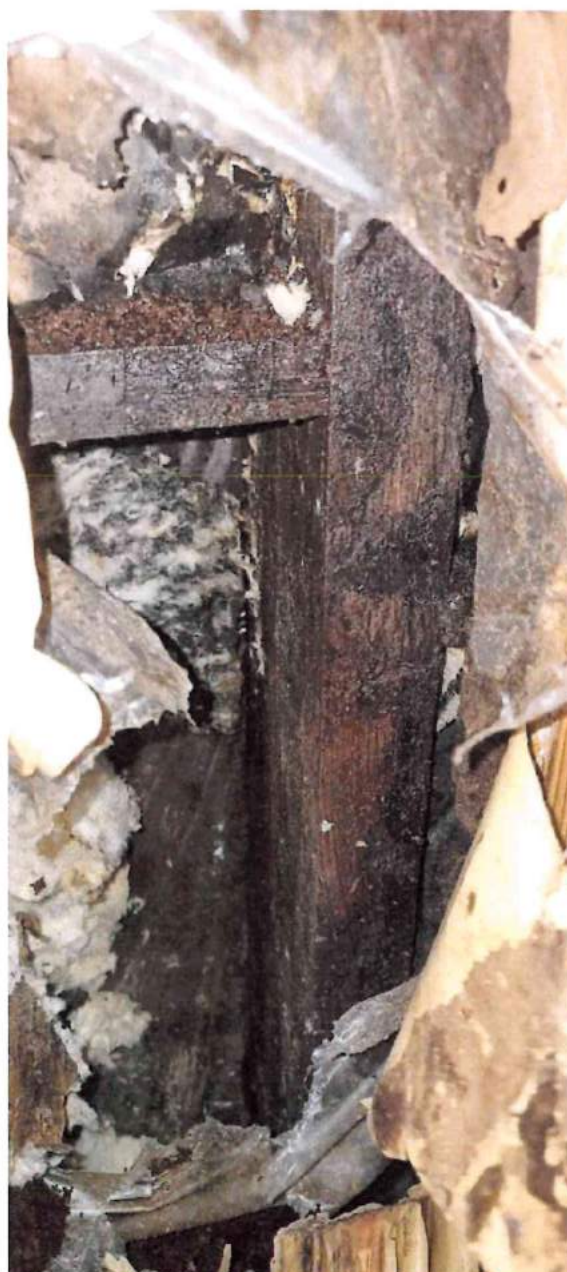
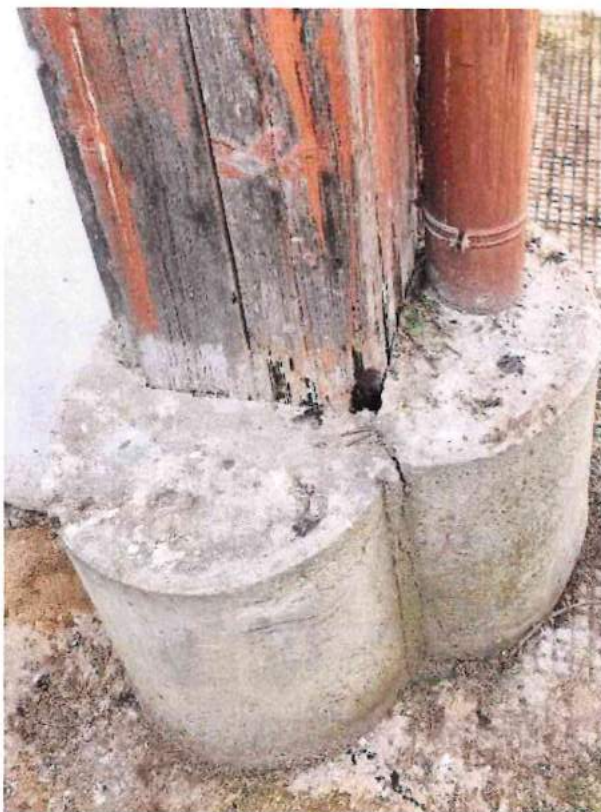
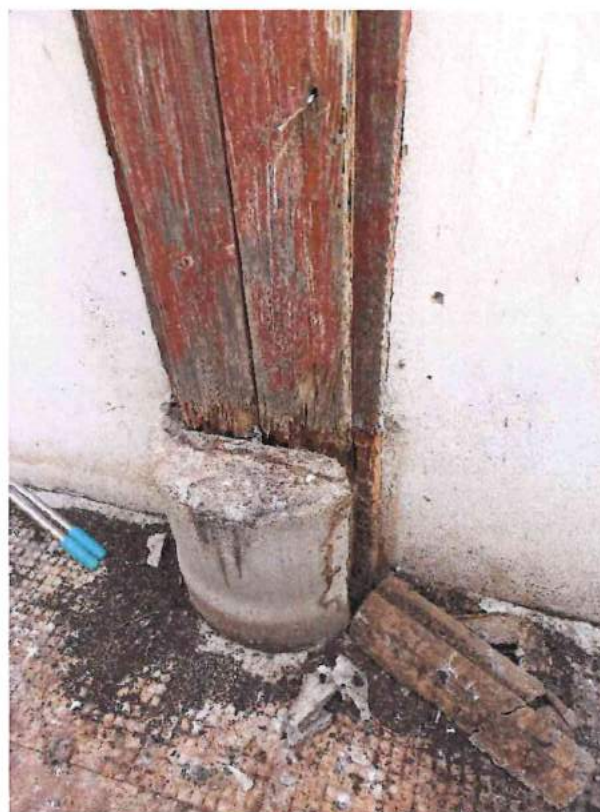
IL LEGNO LAMELLARE ALL'INTERNO DEI GUSCI IN CLS RISULTA COMPROMESSO IRRIMEDIABILMENTE

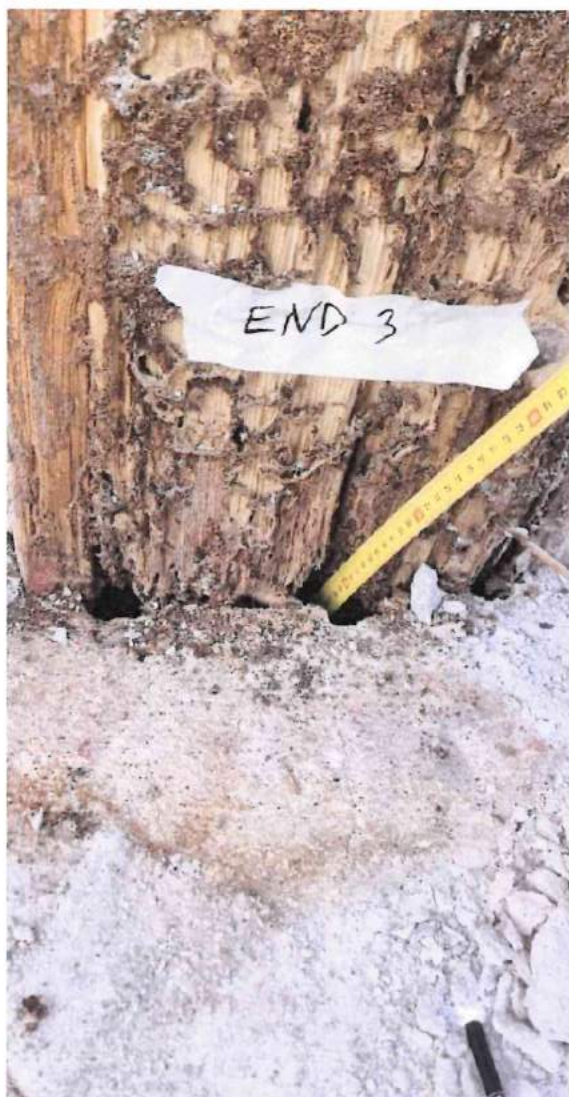
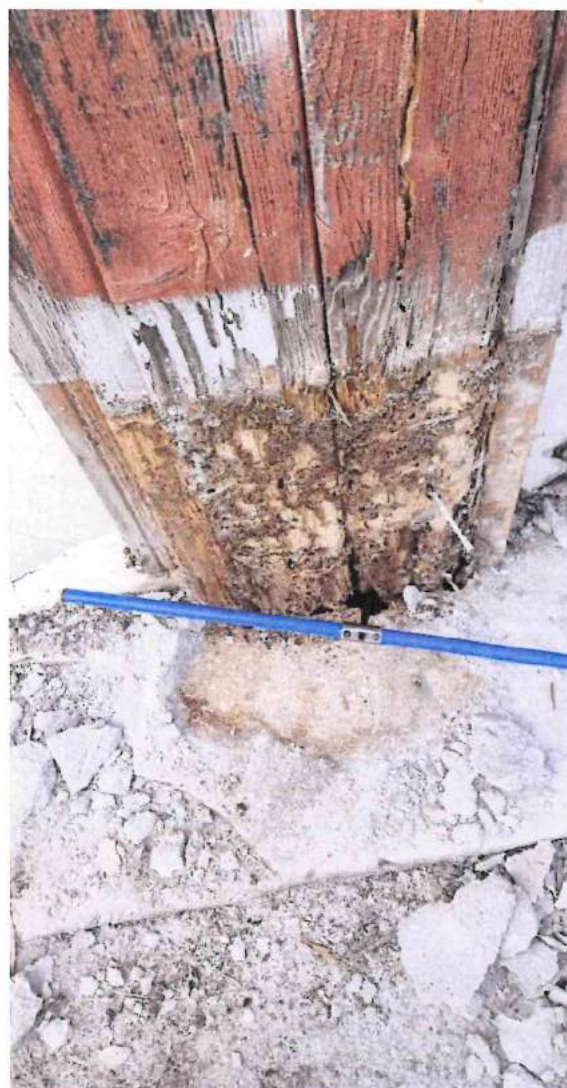
Il metro flessibile è stato introdotto fino alla profondità di circa 60 cm con leggera inclinazione a sinistra, il succhiello con leggera inclinazione a destra: si dimostra l'assenza della base del pilastro.

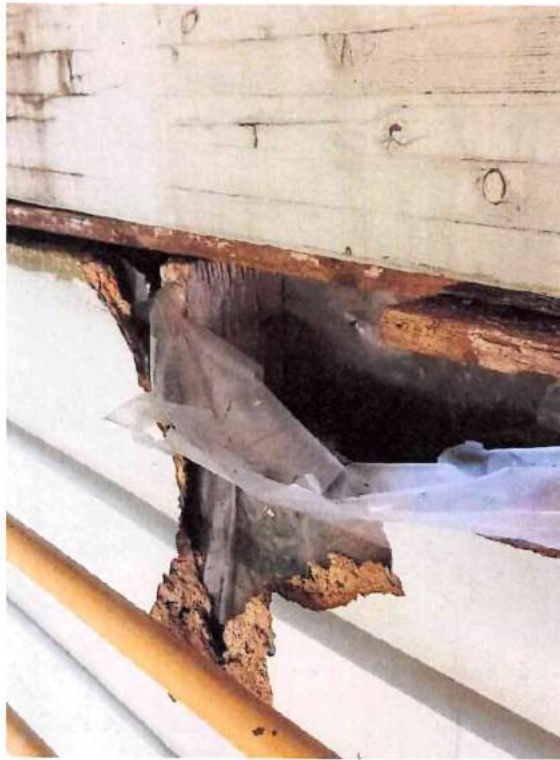
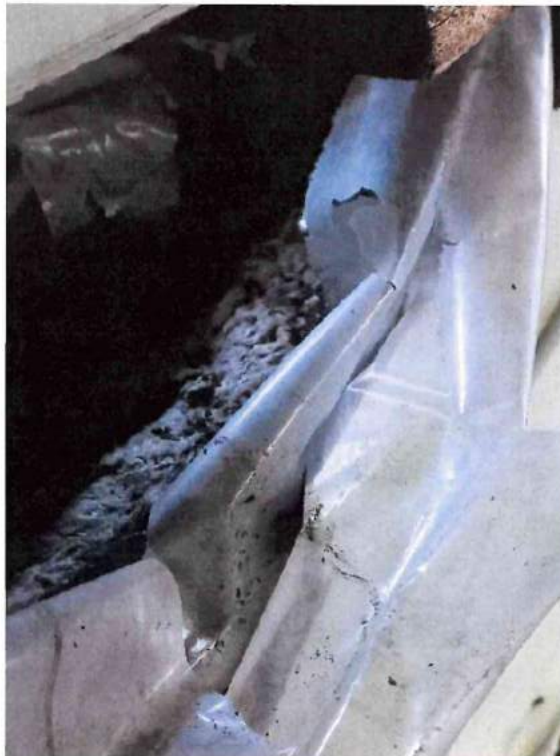
Il pannello degradato visto dall'interno. Si nota il distacco del montante verticale dalla trave e la lana di roccia umida al tatto.

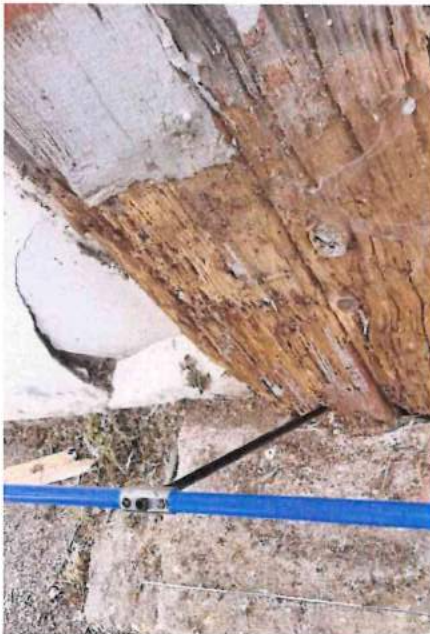
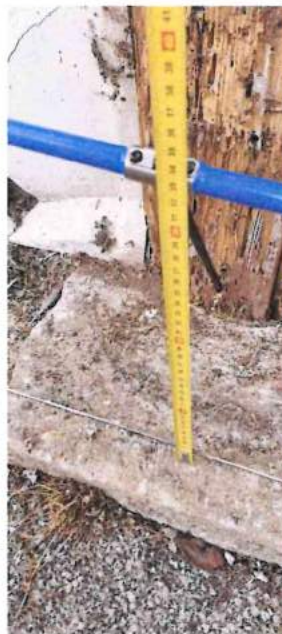
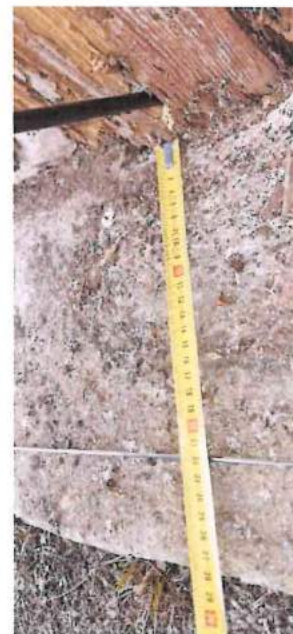
Le tre foto che seguono mostrano le misurazioni effettuate allo scopo di individuare graficamente, ricavando l'inclinazione e conoscendo la lunghezza dell'asta, dove è penetrato il succhiello.

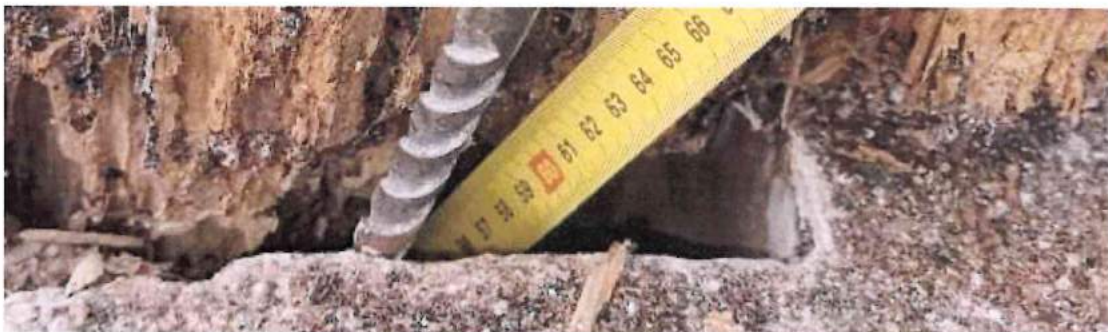
Il video-endoscopio mostra quanto
